**安吉县天子湖镇 2020-40 地块
土壤污染状况第一阶段调查报告
(备案稿)**

委托单位：安吉县天子湖镇人民政府

编制单位：中煤科工集团杭州研究院有限公司

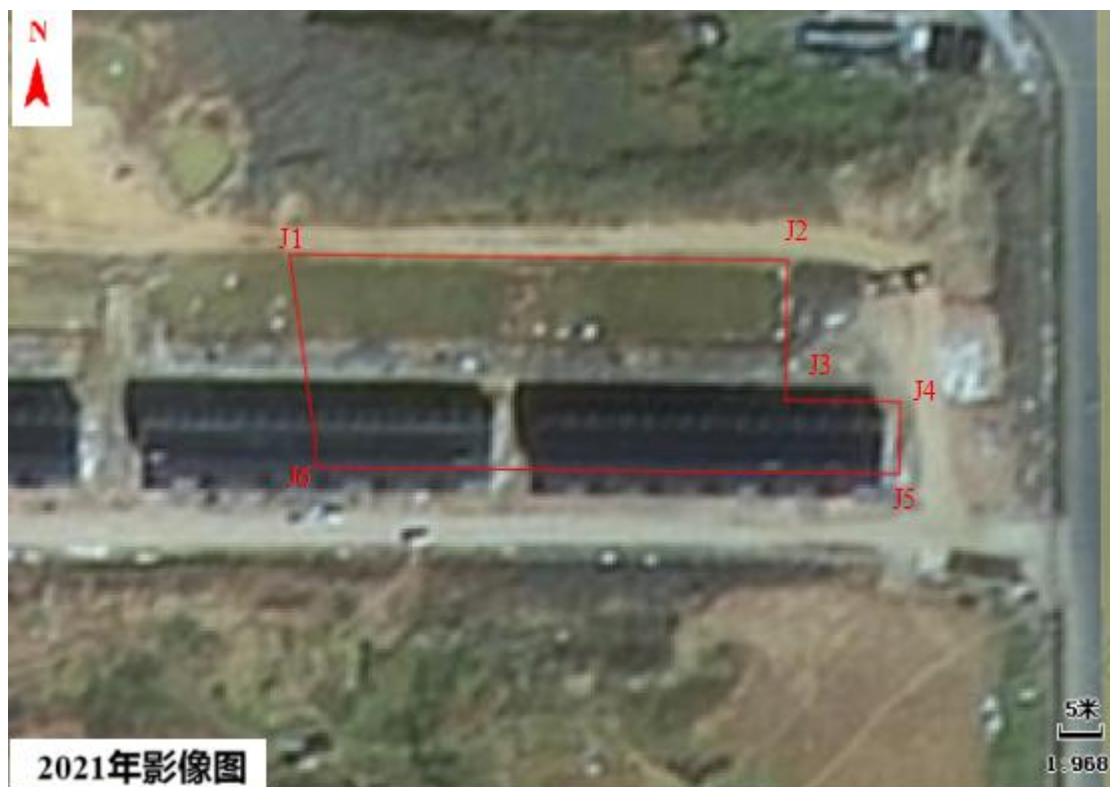
图 2-1 安吉县天子湖镇 2020-40 地块红线范围图

本项目调查范围为安吉县天子湖镇 2020-40 地块及周边疑似污染区域，地块四至范围：东至道路，南至空地，西至居民房，北至空地，地块总占地面积 2548m²。本次地块范围详见图 2-1、图 2-2。

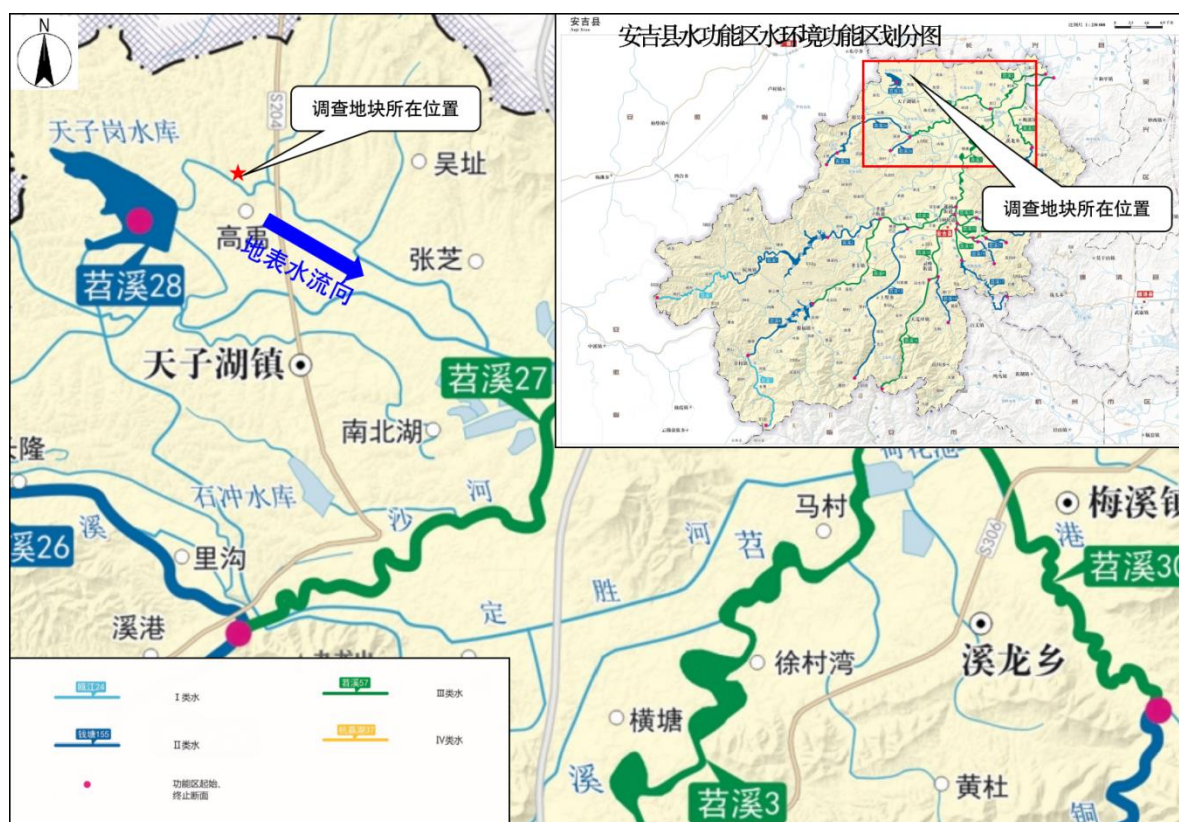
图 3-3 地块所在区域水功能区水环境区划分图

本次调查地块位于安吉县天子湖镇，根据《浙江省水功能区水环境功能区划分方案（2015）》可知，该地块附近地表水流向为自西向东，流向地表水体苕溪 27，所属流域为太湖，水系为苕溪，该河段水功能区为工业用水区（编码：330523FM210107000340）；起始断面为溪港村，终止断面为小木桥，长度为 17.4km，

目标水质为Ⅲ类。具体水环境功能区划图见图 3-3。

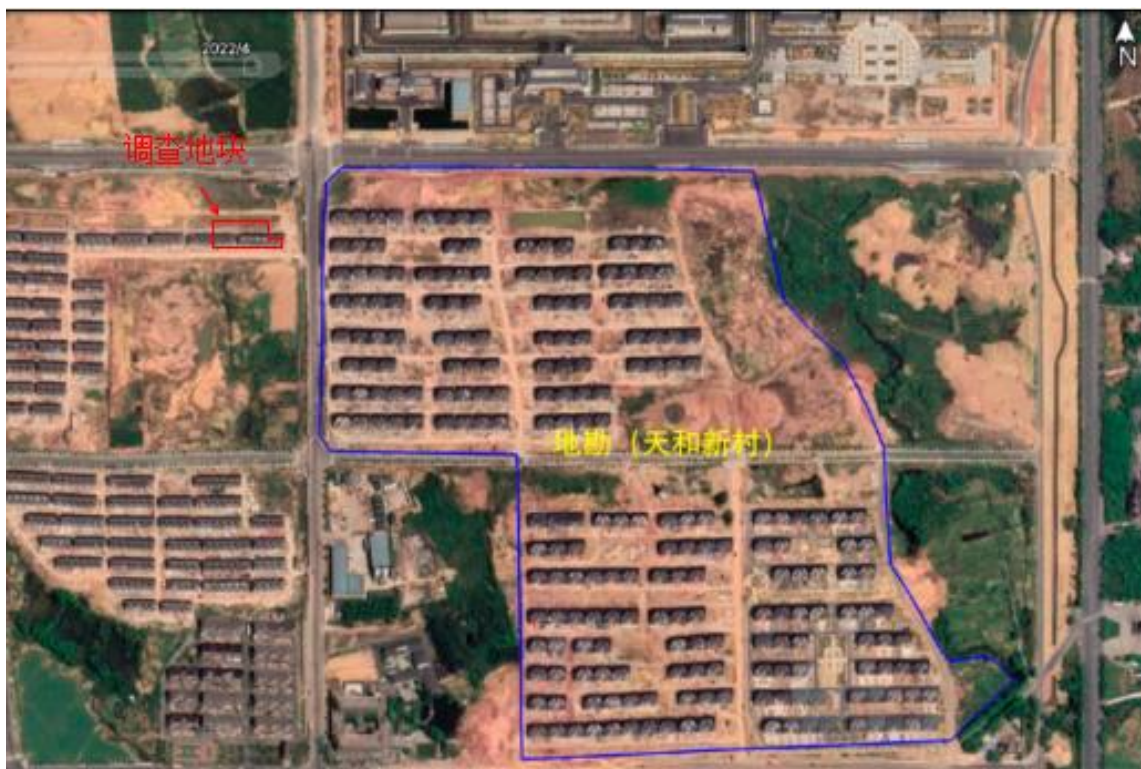
图 3-4 调查地块与参考地块相对位置图

根据地块东侧约 40m 处天和新村安置区（图 3-4）的工程地质勘察资料《天子湖镇天和新村安置小区岩土工程详细勘察报告》（核工业湖州工程勘察院，2018 年 11 月），调查地块区域属低山丘陵区。

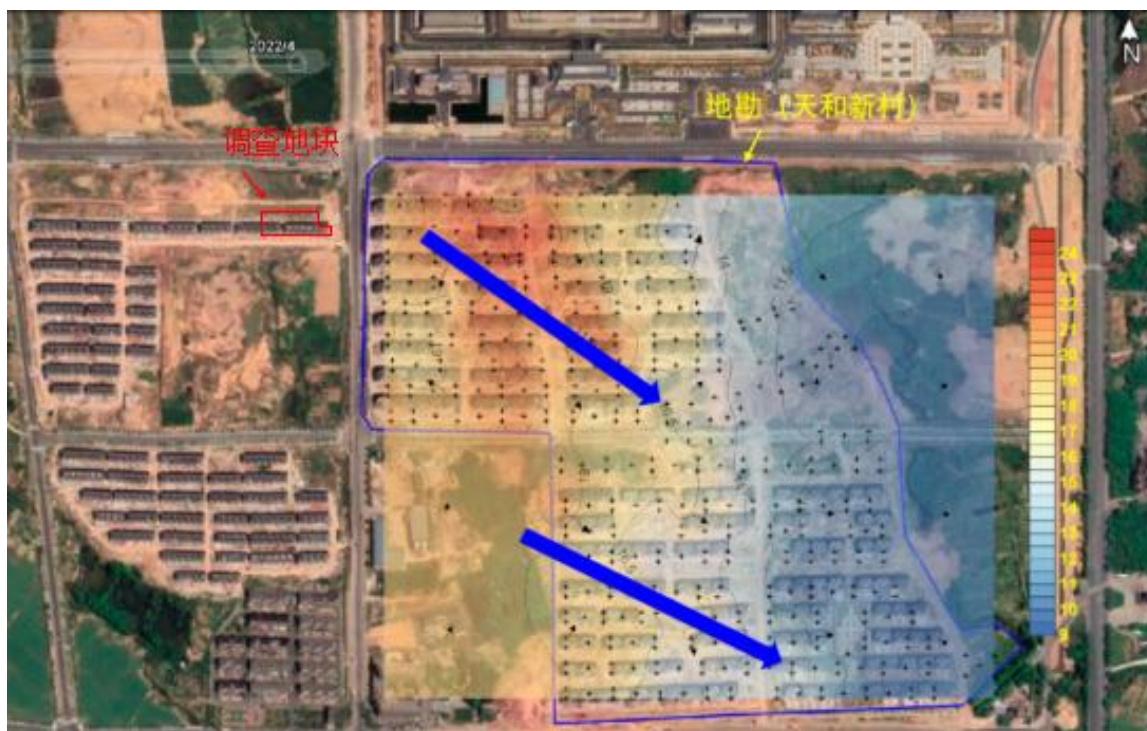
图 3-6 地下水流向示意图

根据《天子湖镇天和新村安置小区岩土工程详细勘察报告》(2018 年 11 月), 勘察场地地下水主要为孔隙潜水和基岩裂隙水: 孔隙潜水主要赋存于①、②层土孔隙内, 水量较贫乏, 迳流一般, 水动态受大气降水和地表水影响明显, 年变幅 1.00~1.50m 左右; 基岩裂隙水主要赋存于下部基岩裂隙中。勘探时测得地下水水位埋深在 0.3m~4.7m 不等。

根据工程勘察报告水文调查结果, 地块所在区域整体上地下水西北侧较高, 东南侧较低, 地下水整体流向为从西北流向东南。具体地下水流向示意图如下图所示。

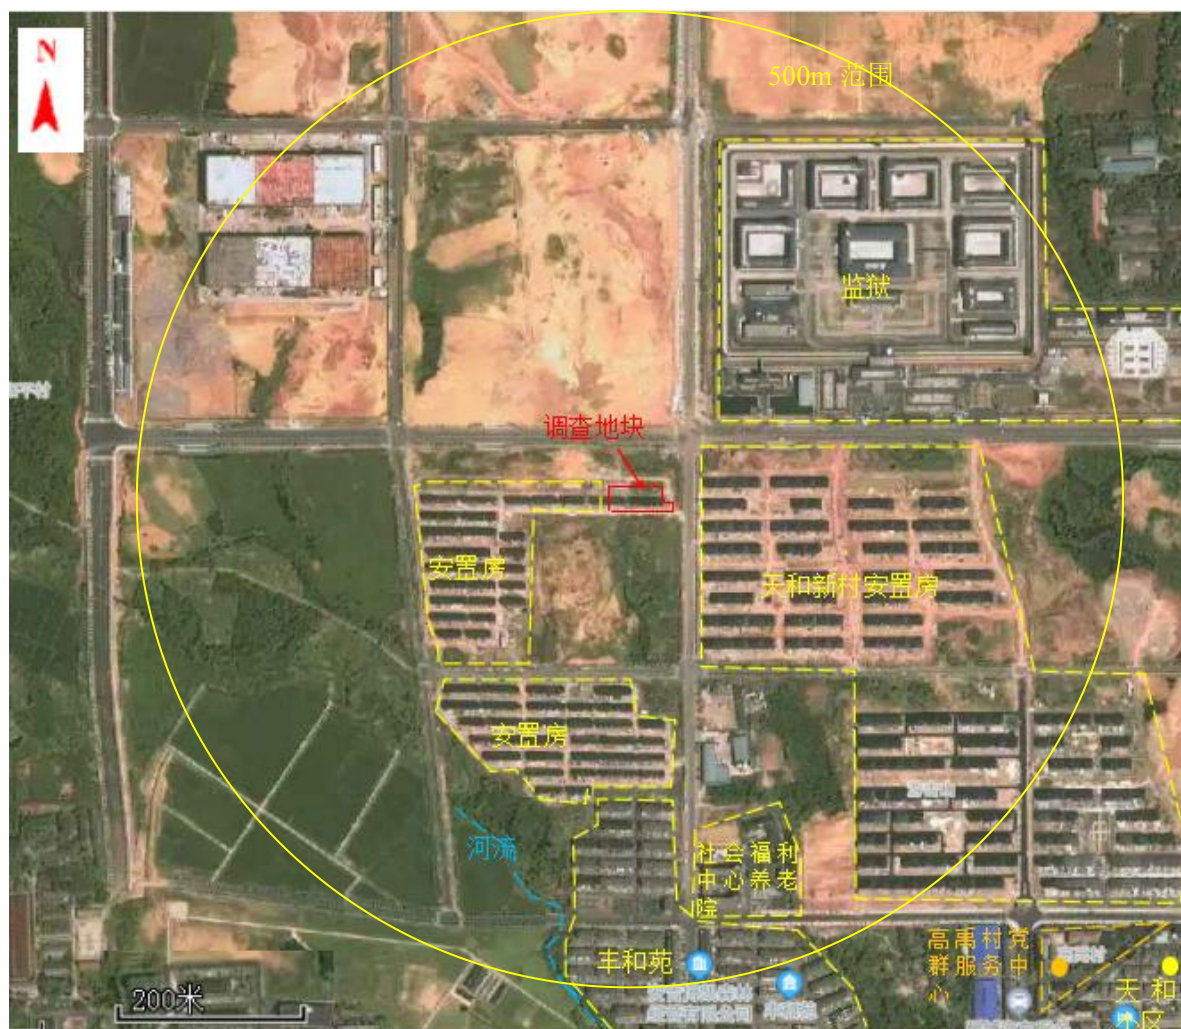
图 3-7 地块周围敏感目标分布图

地块周围环境敏感目标主要为居民区等, 敏感目标分布情况如下图所示, 具体信息见表 3-2。

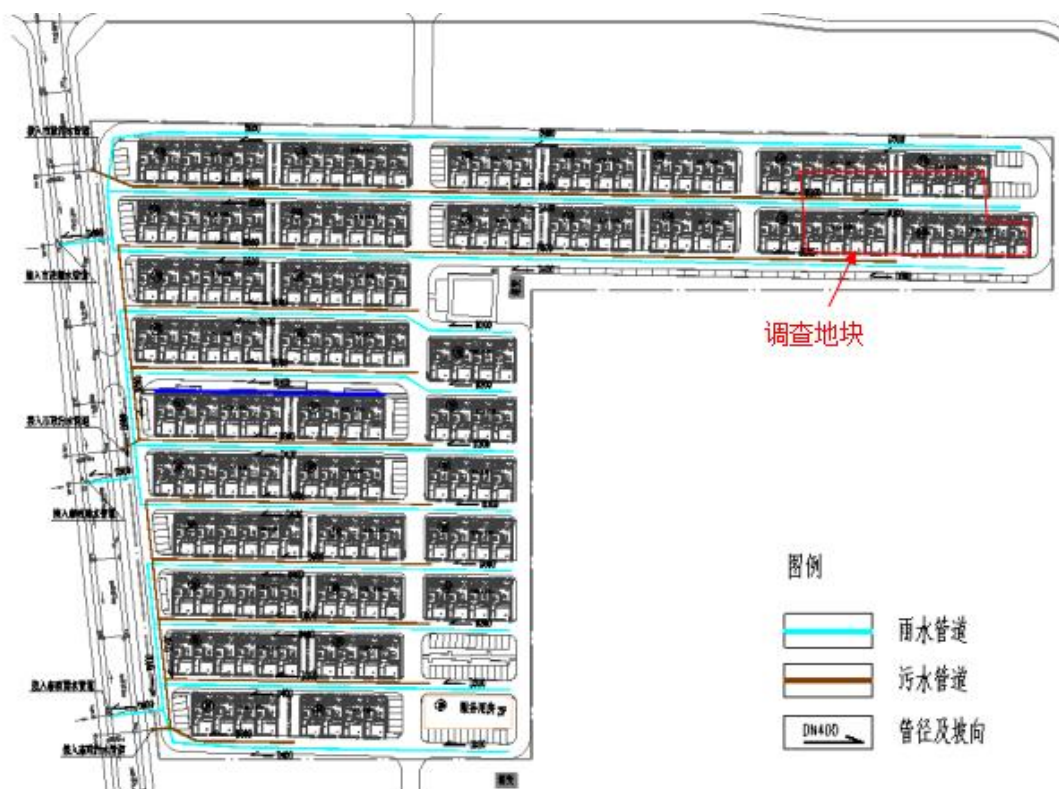
图 3-8 地块雨水及生活污水管线图

我单位技术人员于 2023 年 3 月对地块进行了现场踏勘，根据现场踏勘情况了解，踏勘期间调查地块已建好居民房。地块内有雨水及生活污水管线（如下图），地块内未发现明显外来堆土或工业固废等堆放填埋等情况。

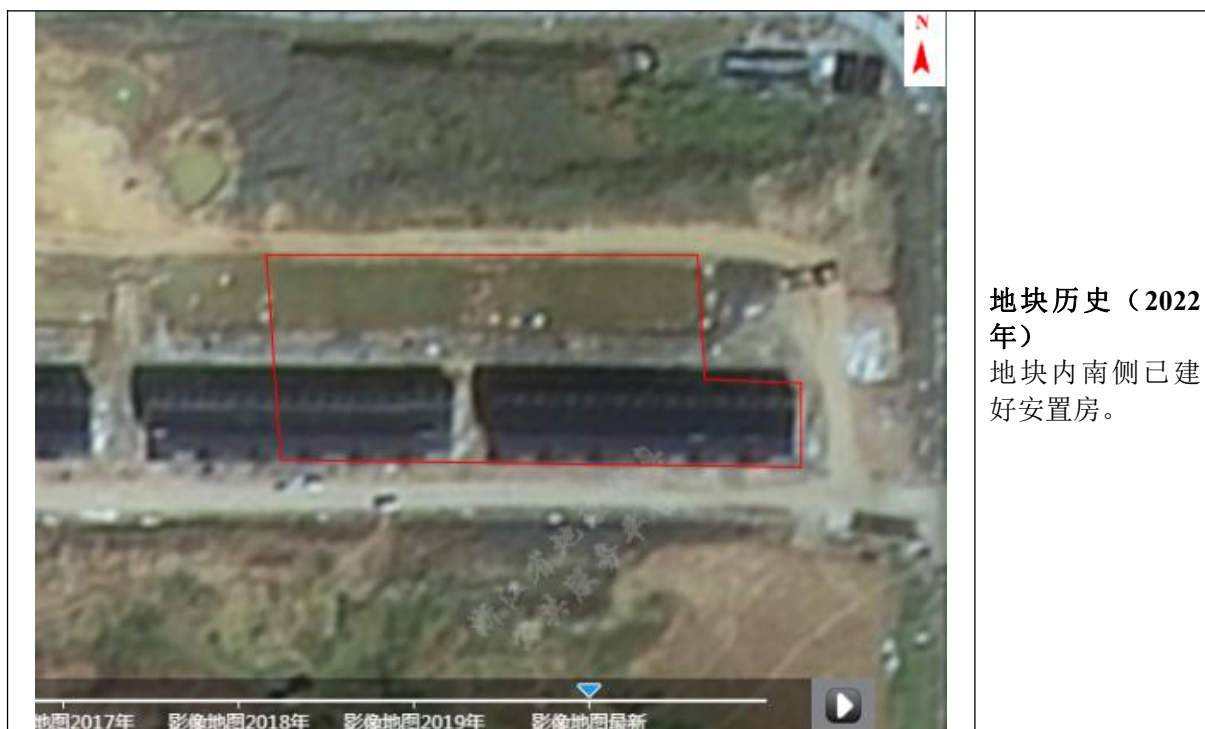
图 3-11 地块内历史变化影像图

该地块最早影像图可追溯到 60 年代。根据卫星影像图可知，2019 年以前为茶林，主要为茶树，2018 年地块内树木砍伐，2019 年开始平整。地块历史影像图详见下图。

<p>地块历史（70年代） 调查地块内主要为茶林，主要为茶树。</p>
 	<p>地块历史（1998年） 调查地块内主要为茶林，主要为茶树。</p>

<p>影像地图2011年 影像地图2014年 影像地图2015年</p>	<p>地块历史（2011年） 调查地块内主要为茶林,主要为茶树。</p>
  <p>影像地图2011年 影像地图2014年 影像地图2015年 影像地图2016年</p>	<p>地块历史（2014年） 调查地块内主要为茶林,主要为茶树。</p>

<p>影像地图2016年 影像地图2017年 影像地图2018年</p>	<p>地块历史（2016年） 地块内无明显变化，调查地块内主要为茶林，主要为茶树。</p>
  <p>影像地图2017年 影像地图2018年 影像地图2019年</p>	<p>地块历史（2017年） 地块内无明显变化，调查地块内主要为茶林，主要为茶树。</p>

<p>影像地图2018年 影像地图2019年 影像地图最新</p>	<p>地块历史（2018年） 地块内茶树开始砍伐。</p>
  <p>影像地图2018年 影像地图2019年 影像地图最新</p>	<p>地块历史（2019年） 地块内开始平整。</p>

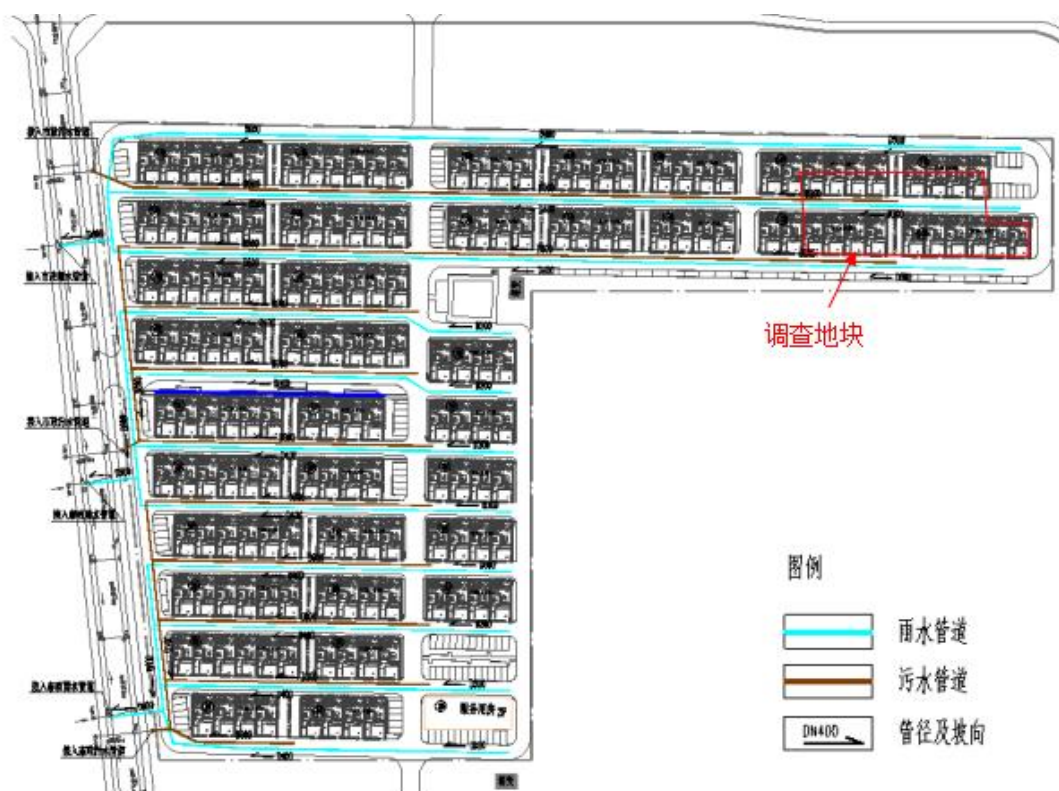
图 3-12 地块雨水及生活污水管线图

根据现场踏勘了解，地块内 2018 年以前一直为茶林，地块内主要为茶树，施氮磷肥、有机肥，使用少量农药，对本地块基本无影响。地块内历史上不存在市政生活污水管网，无地下设施、储罐及工业污水管线等设施。地块内 2022 年已建好居民安置房，地块内现有市政生活污水管网、雨水管网，无地下设施、储罐及工业污水管线等设施。

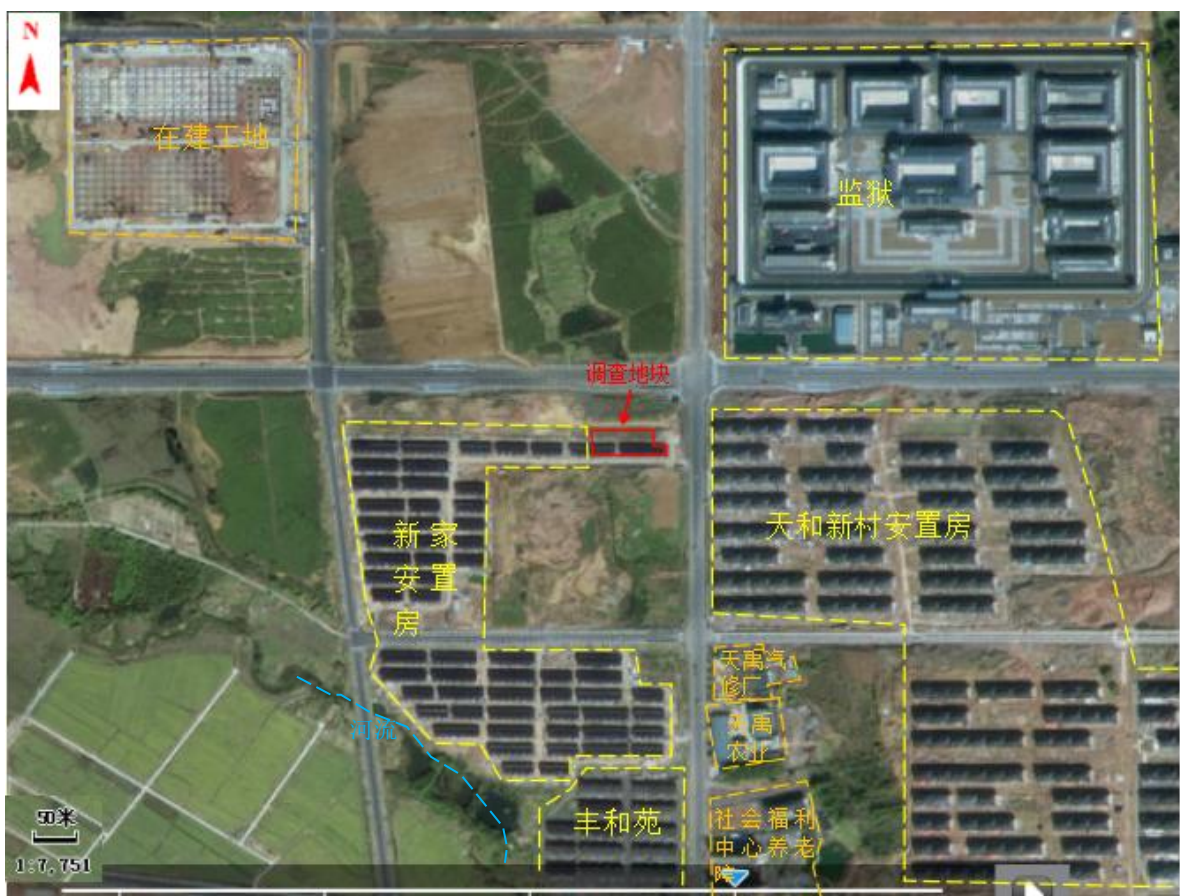
图 3-13 相邻地块现状遥感影像图

调查地块相邻区域主要为居民区、农田等，地块外东北侧为南湖监狱；地块外西北侧有一处在建工地；地块外西侧紧邻新家安置房；地块外东侧为天和新村安置房；地块外南侧为新家安置房及丰和苑；地块外东南侧为天禹农业、安吉天禹汽修及社会福利中心养老院等。

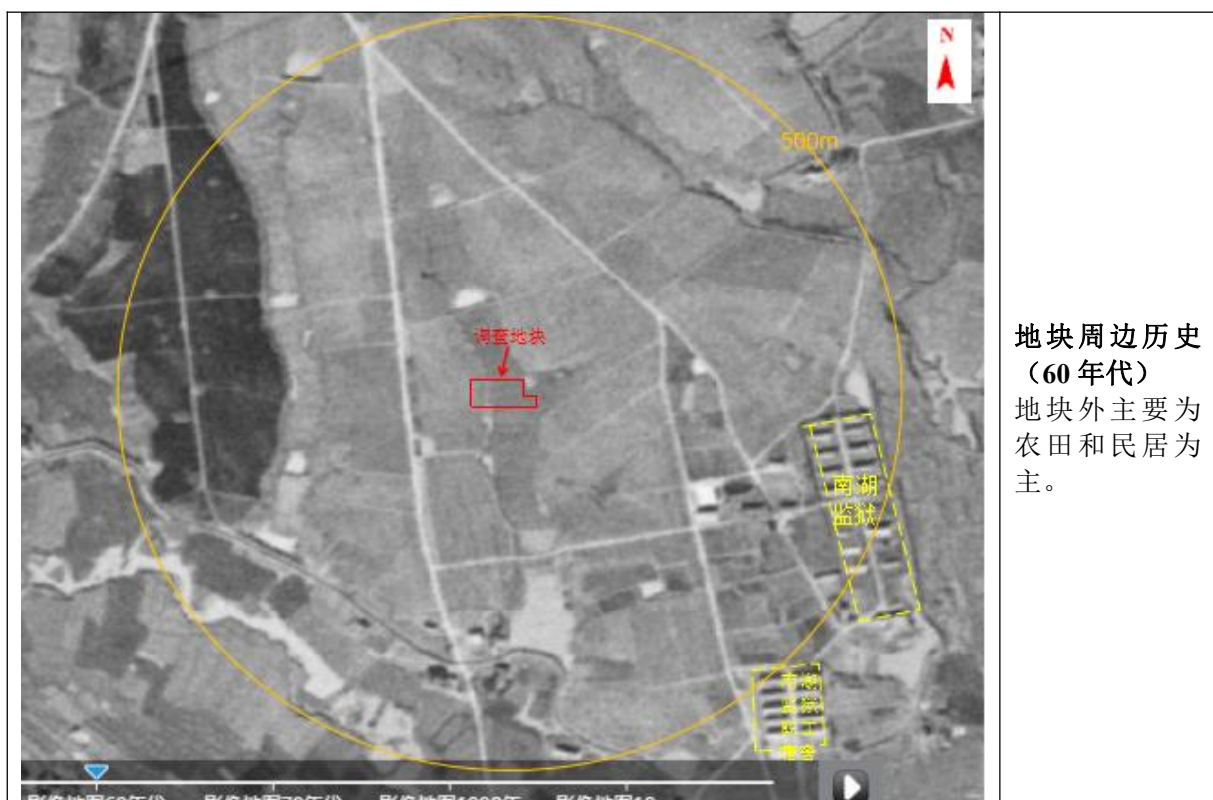
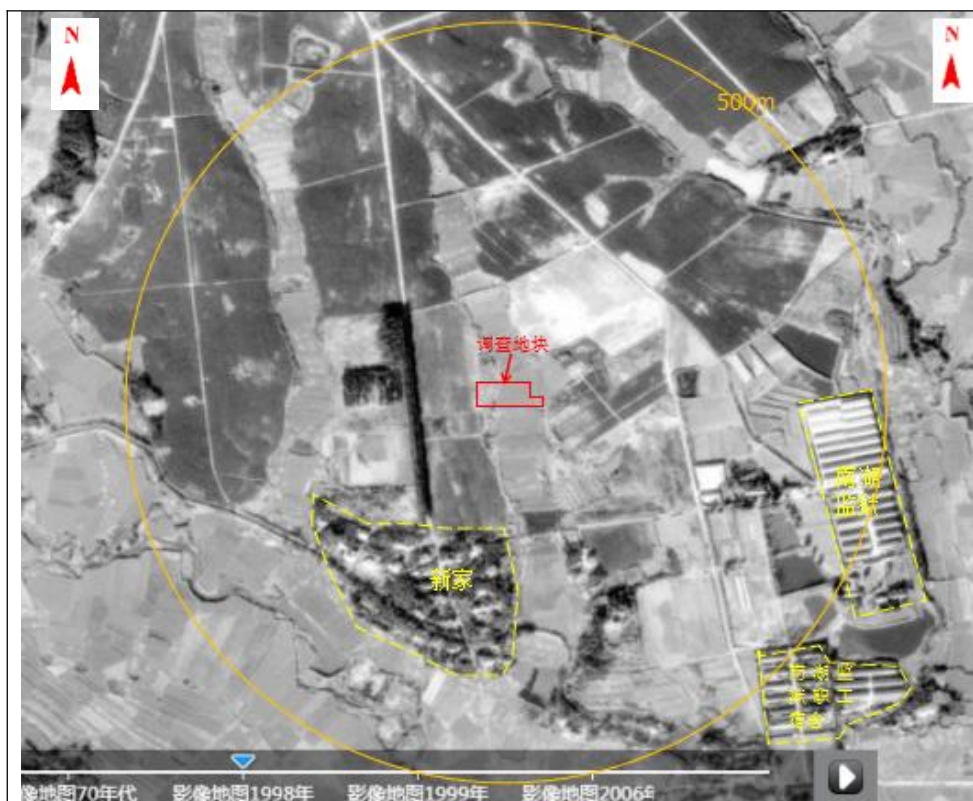
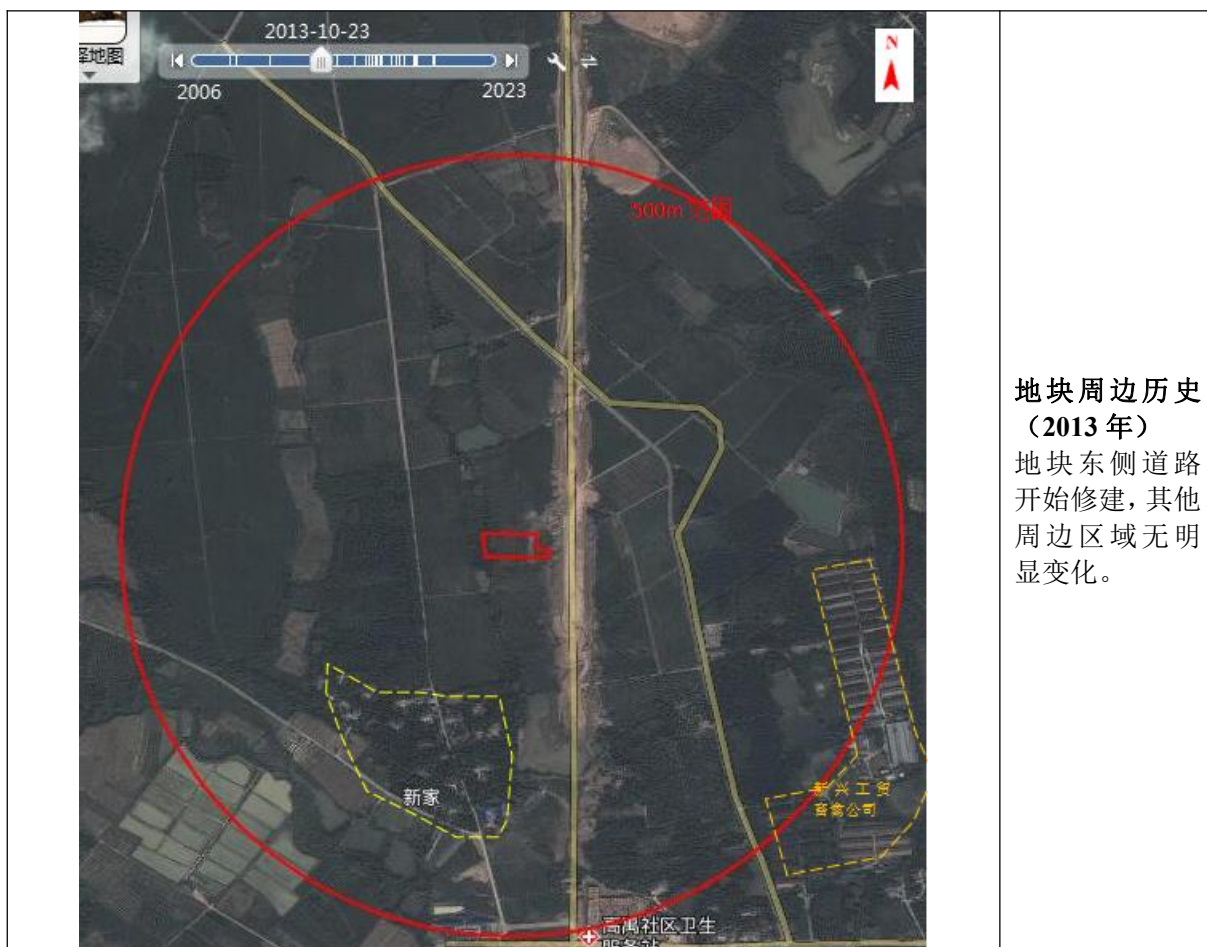
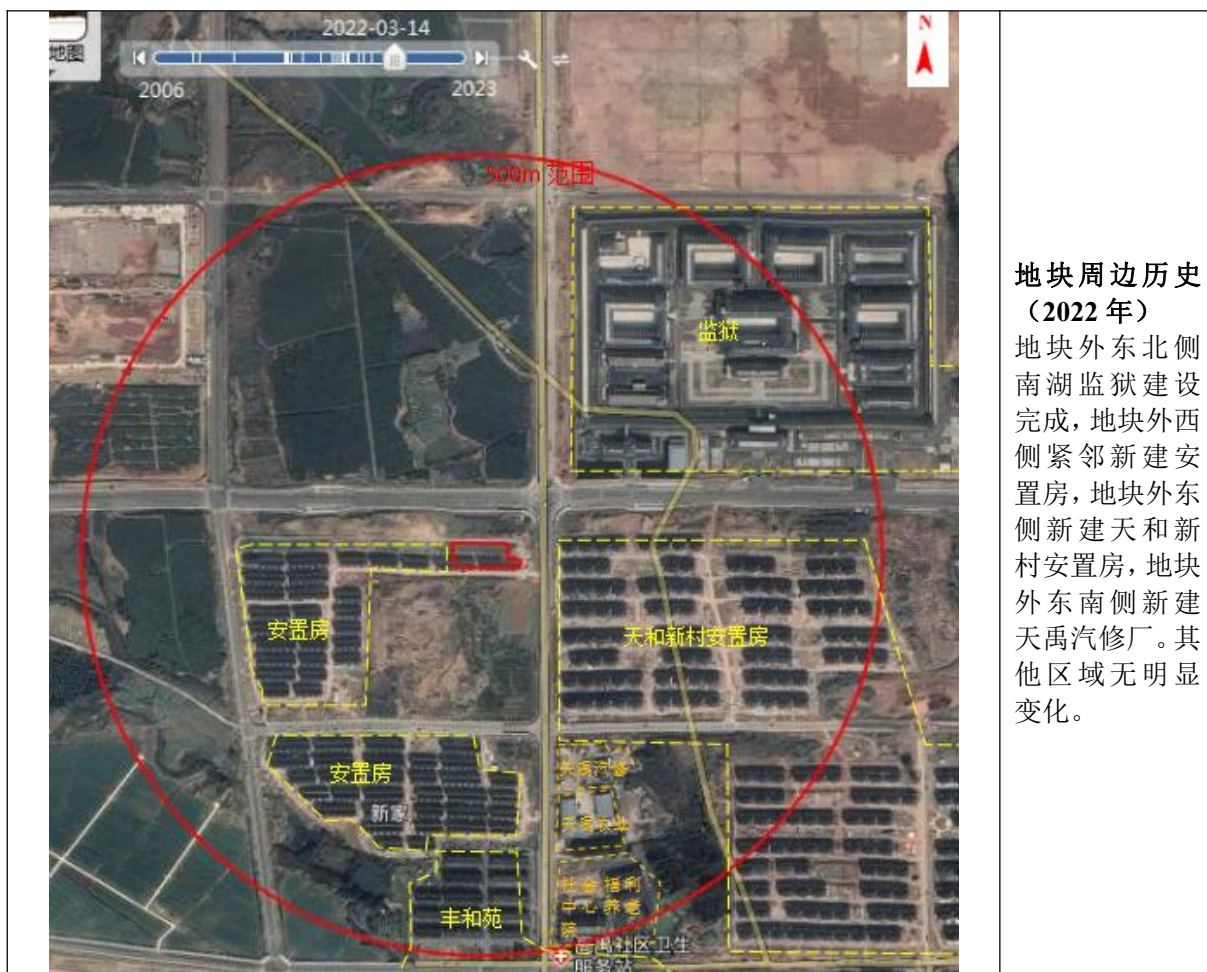
图 3-14 地块周边历史变化影像图

**地块周边历史
(1998年)**
地块外除民居数量增多外无明显变化。

**地块周边历史
(2009年)**
地块周边区域无明显变化，南湖监狱处变更为新兴工贸禽畜公司。

**地块周边历史
(2013年)**
地块东侧道路
开始修建,其他
周边区域无明显
变化。

<p>地块周边历史 (2014年) 地块南侧新家 拆迁, 南侧新建 丰和苑, 其他周 边区域无明显 变化。</p>
	<p>地块周边历史 (2017年) 地块外东侧新 兴工贸畜禽公 司关停, 其余地 块周边区域无 明显变化。</p>

<p>地块周边历史 (2019年)</p> <p>地块东南侧新建天禹农业及社会中心福利养老院, 地块西北侧南湖监狱正在建设, 地块周边其他区域无明显变化。</p>
	<p>地块周边历史 (2020年)</p> <p>地块外东侧新兴工贸畜禽公司拆除, 地块外北侧开始修建道路, 地块外其他区域无明显变化。</p>

**地块周边历史
(2022年)**
 地块外东北侧南湖监狱建设完成，地块外西侧紧邻新建安置房，地块外东侧新建天和新村安置房，地块外东南侧新建天禹汽修厂。其他区域无明显变化。

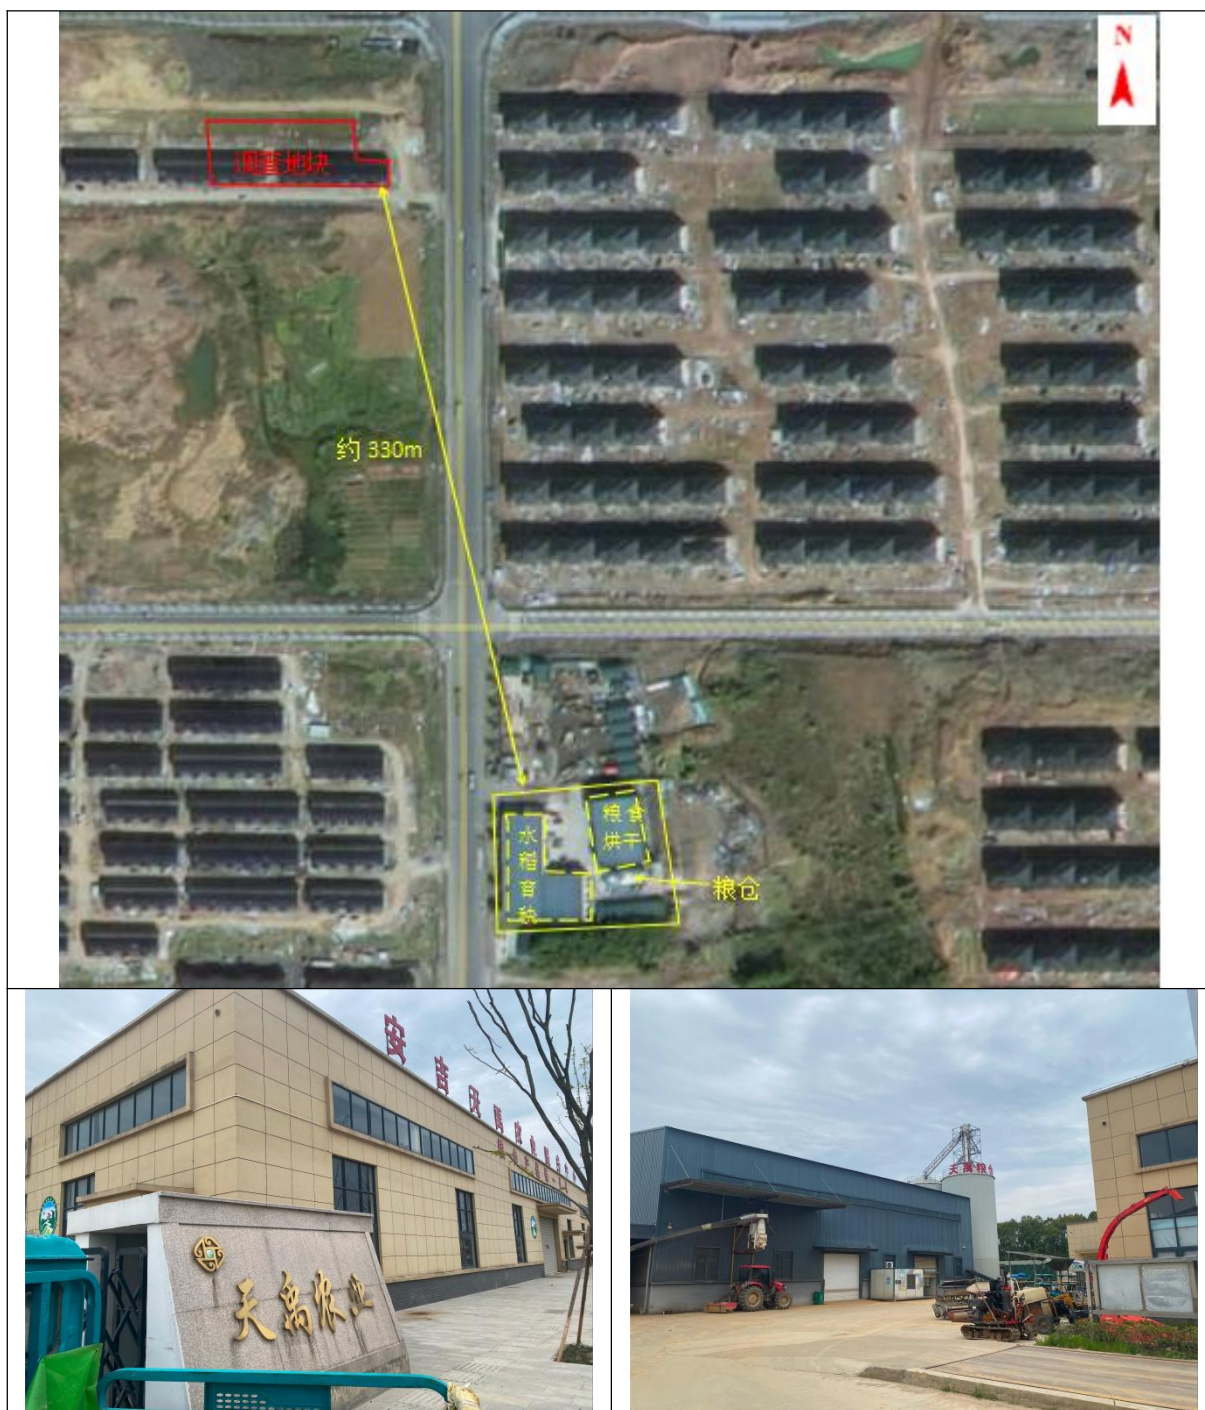
图 3-15 天禹农业位置及厂区分布示意图

天禹农业位于调查地块外东南侧约 330m，位于本地块地下水下游，主要在水稻种植前进行水稻育秧，收割季节时进行稻谷烘干加工、粮食收储，不涉及其他生产加工活动，水稻育秧和稻谷加工污染影响较小，对本次调查地块无影响。

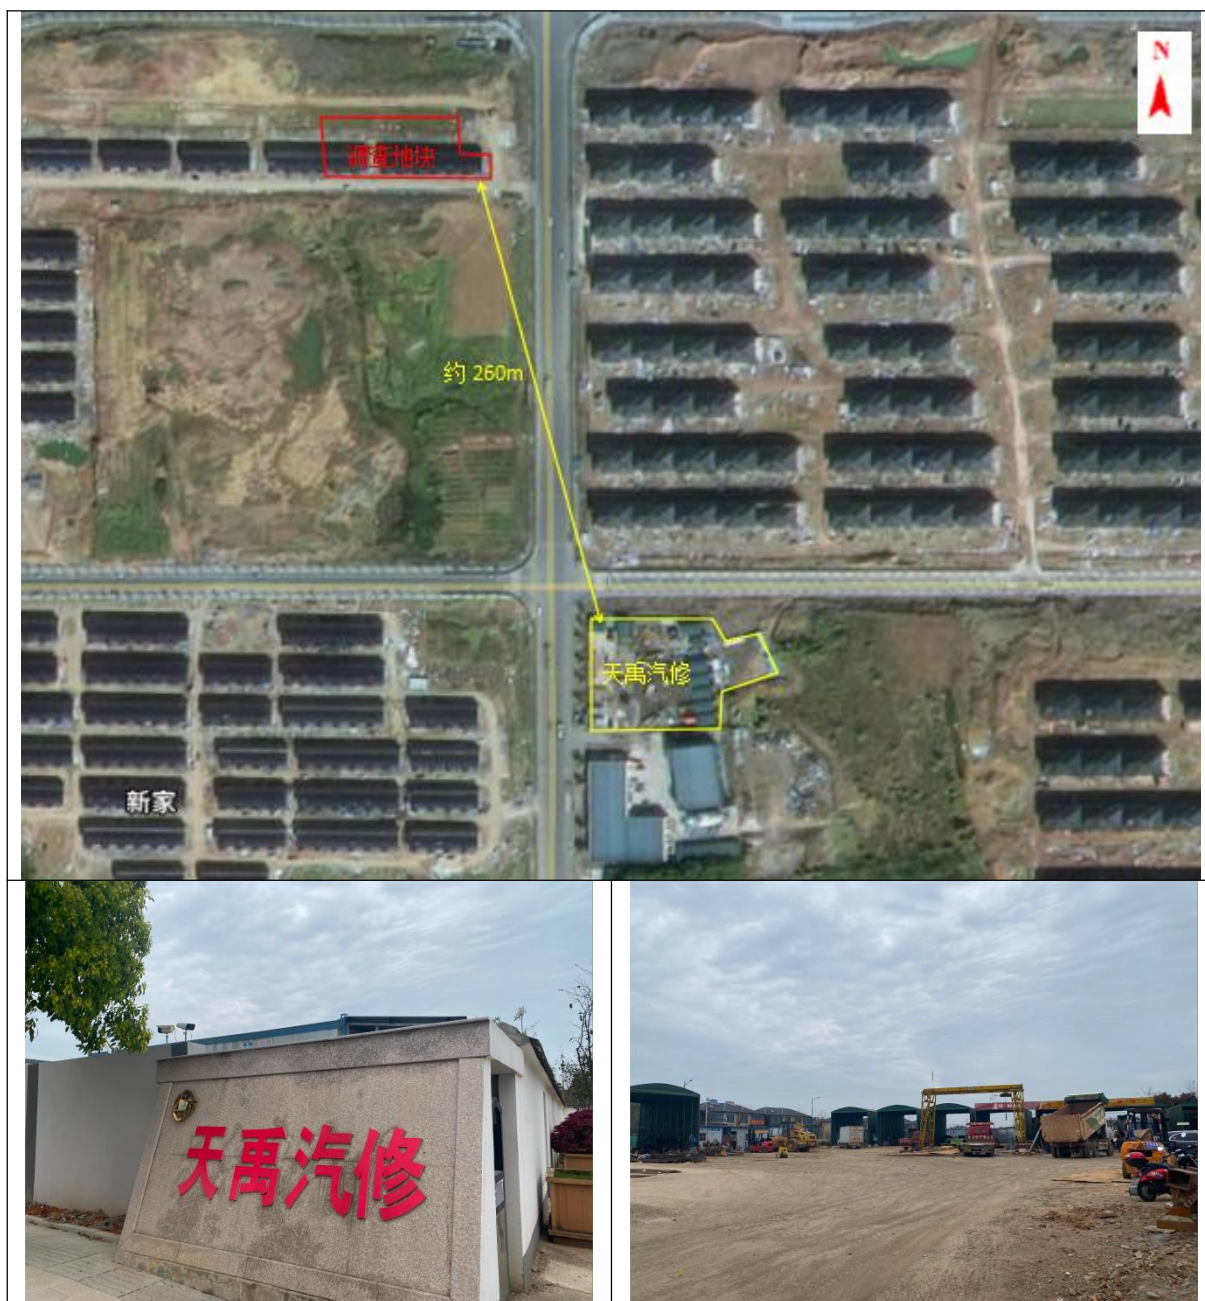
图 3-16 安吉天禹汽修位置示意图

天禹汽修位于本次调查地块东南侧约 260m 处（图 3-15），地下水相对下游区域，现场踏勘了解，天禹汽修主要进行汽车维修，不涉及洗车等服务。经生态环境管理部门调档发现该企业未开展过环评，参照同类汽车维修企业环评资料，汽车维修主要工艺及产污情况分析如下。

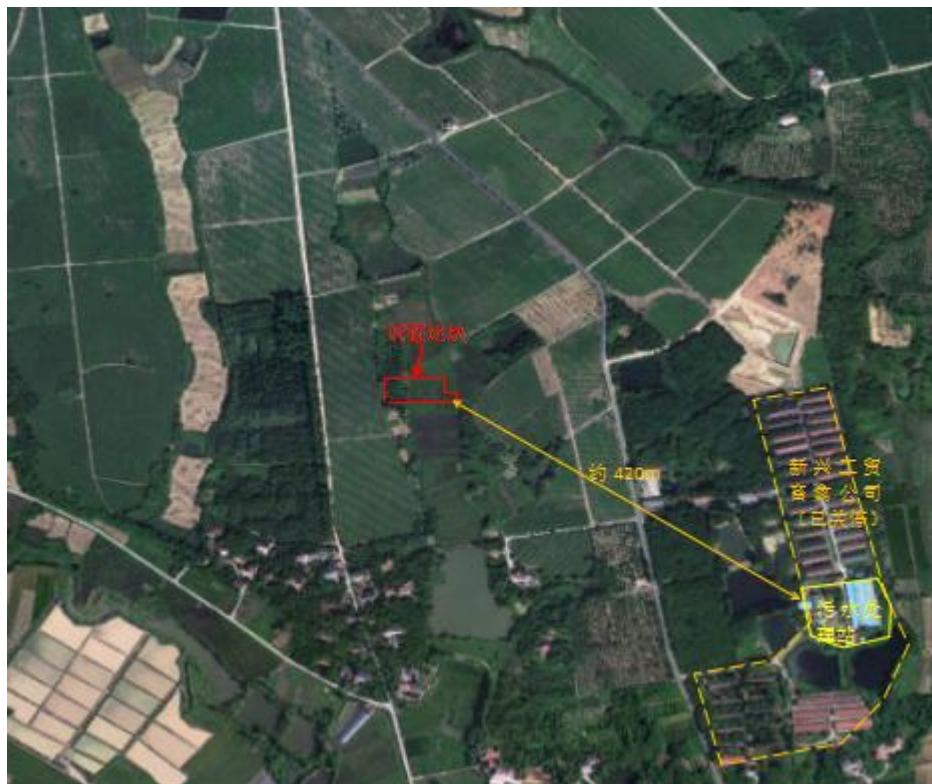
图 3-18 新兴工贸畜禽公司位置分布图

新兴工贸畜禽公司（浙江新兴工贸有限责任公司）为南湖监狱下属企业。据人员访谈了解，2008 年左右新兴工贸公司在原南湖监狱职工宿舍区域进行生猪养殖和销售，年出栏生猪 1000 头左右，为小型养猪场，于 2016 年关停，一直闲置至 2019 年拆除，目前该区域已建成天和新村拆迁安置房。畜禽公司主要分布如下图所示。

经调查了解，新兴工贸畜禽公司建有污水处理站，并配套建有化粪池、发酵床等设施，位于养猪场南侧，距离调查地块约 420m。

结合《天子湖镇天和新村安置小区岩土工程详细勘察报告》，新兴工贸畜禽公司位于本次调查地块地下水下游区域，且距离较远，对本次调查地块无影响。

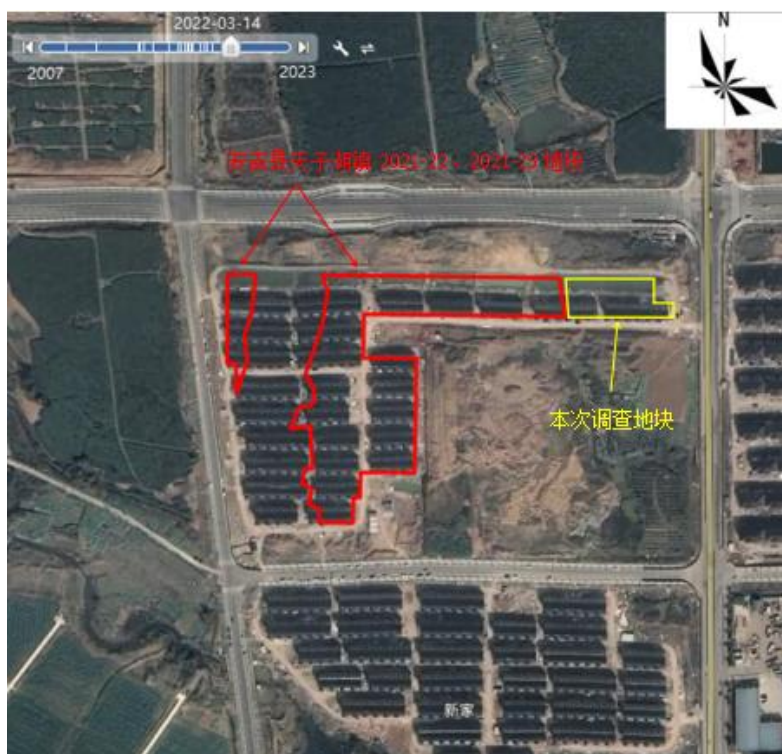
图 4-1 安吉县天子湖镇 2021-22、2021-23 地块位置图

本次还收集到《安吉县天子湖镇 2021-22、2021-23 地块土壤污染状况初步调查报告》（位于本次调查地块西侧紧邻，相对位置见图 4-1）的调查结果。

根据《安吉县天子湖镇 2021-22、2021-23 地块土壤污染状况初步调查报告》，安吉县天子湖镇 2021-22、2021-23 地块土壤及地下水均符合《土壤环境质量 建设用地土壤污染风险管控标准（试行）》（GB36600-2018）中第一类用地标准，符合“住宅用地（农村宅基地）”的规划用地要求，本次调查地块后续无需针对土壤及地下水开展详细调查及风险评估工作。由此证明本次调查地块区域土壤和地下水未受到污染。

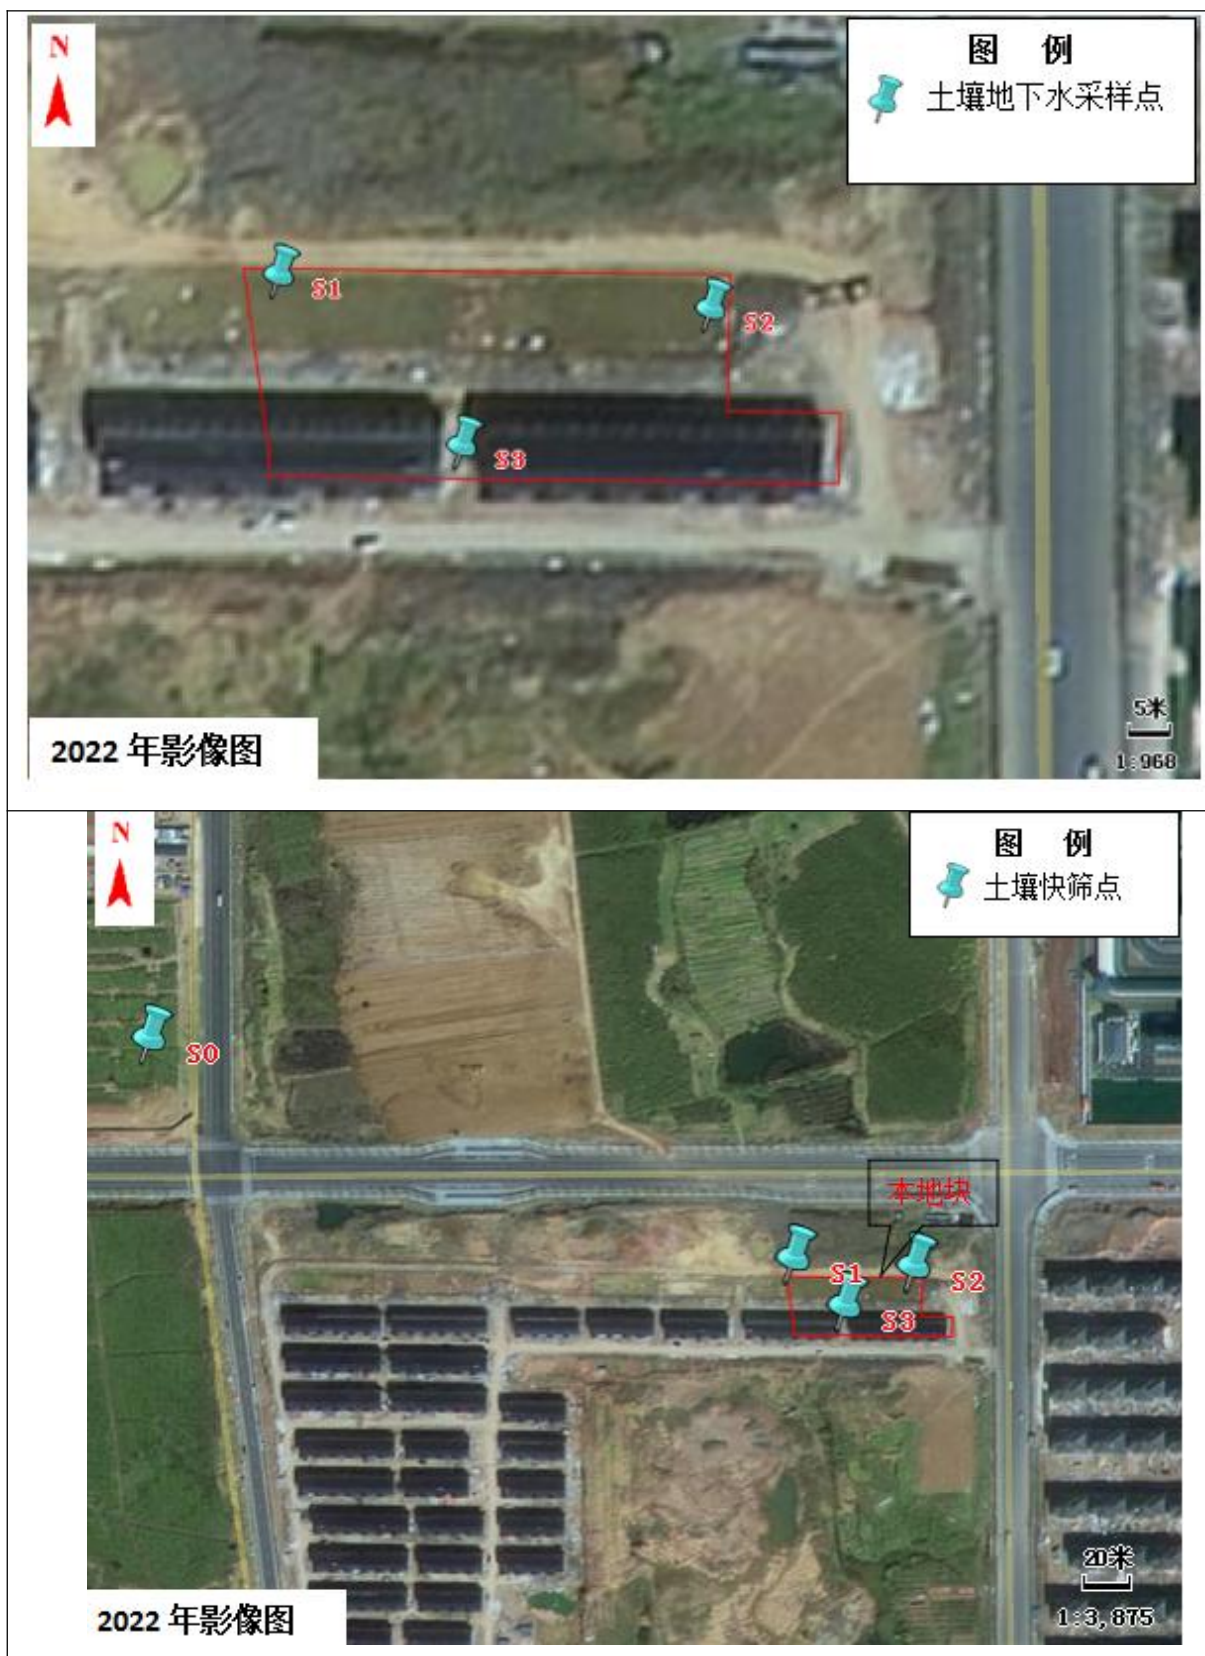
图 5-1 本次调查地块内及对照点土壤快筛采样点位分布图

由于调查地块历史上一直为茶林，地面上为茶树，2018 年地块内茶树砍伐，2019 年地块开始平整，2021 年左右开始建设安置房。为进一步确定地块内土壤污染状况，本次结合现场地块情况，在地块内裸露土壤地区布设了 3 个土壤快筛采样点位，并在地块外布置了 1 个清洁对照点位。委托浙江鸿博环境检测有限公司进行现场采样，采用便携式有毒气体分析仪，如便携式重金属分析仪（XRF）和光离子化检测仪（PID）进行现场快速检测，检测结果显示土壤 XRF 重金属快筛检测结果均未超第一类用地筛选值。
